4 Ergebnisse

4.1 Ergebnisse aus dem Zugversuch

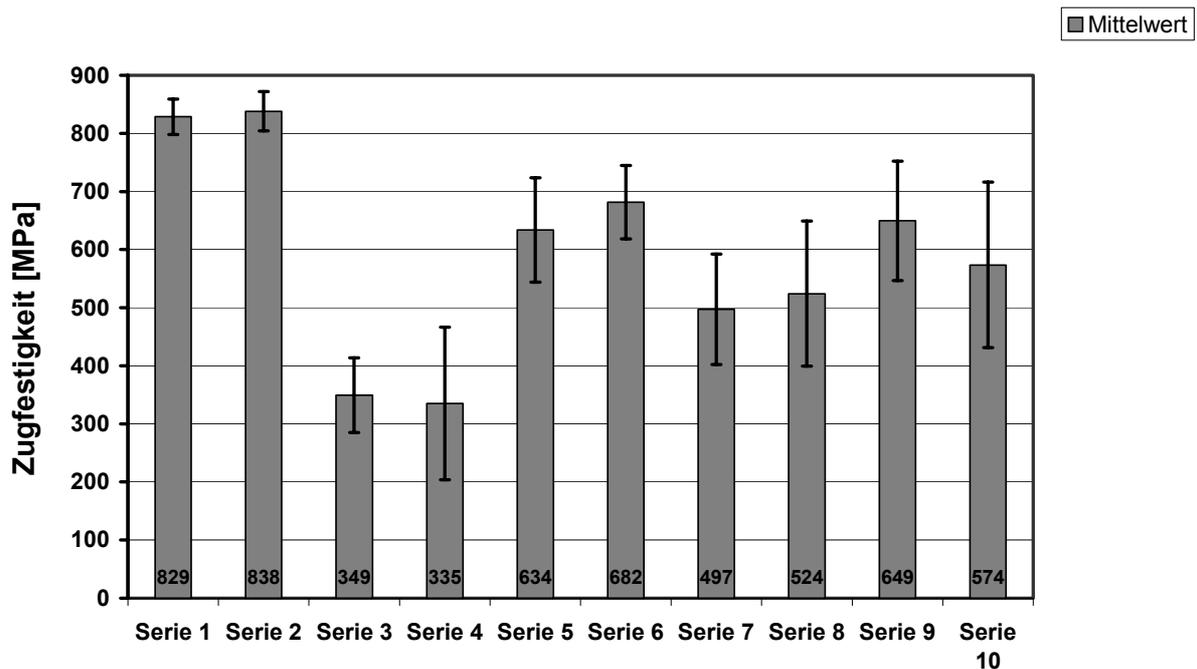
Abb. 5: Zugfestigkeit Serie 1-10

In Abb. 5 wird mittelwertig die Zugfestigkeit (grauer Balken) sowie darin Schwarz abgesetzt die Standardabweichung der jeweiligen Serien dargestellt.

Die Zugversuchsergebnisse, die hier in Prozentzahlen dargestellt werden, ergeben sich aus dem Mittelwert der ungefügten Serie 1, die in Bezug zu der jeweils zu vergleichenden Serie gestellt wird (Abb. 5, Tab. 5)

Für das Neumaterial der Serie 1 ergab sich eine mittlere Zugfestigkeit von 829 ± 31 MPa. Bei der ebenfalls ungefügten Serie aus Altmaterial (Serie 2) ließen sich für die mittlere Zugfestigkeit 838 ± 34 MPa ermitteln. Die Standardabweichungen von Serie 1 und 2 liegen mit 31 bzw. 34 MPa deutlich unter der aller anderen Serien.

Die Laserschweißungen (Stoß auf Stoß) an Neumaterial ohne Zulegematerial (Serie 5) liegen in ihrer Zugfestigkeit bei 77 % (634 ± 90 MPa), Serie 6 erreicht 82 % (682 ± 63 MPa) der Werte von Serie 1.

Wird das Ausgangsmaterial Altmaterial mit der gleichen Fügemethode (Laserschweißen Stoß auf Stoß ohne Zulegematerial) betrachtet, werden bei Serie 7 59 % (479 ± 95 MPa) der Zugfestigkeit erreicht und bei Serie 8 63 % (524 ± 125 MPa). Die Zugfestigkeit der Probekörper aus Neumaterial liegt somit höher als die der

Die Laserschweißnaht mit Zulegematerial erreicht an den Probekörpern aus Neumaterial eine Festigkeit von 78 % (649 ± 103 MPa) bei Serie 9 und 69 % (574 ± 142 MPa) bei Serie 10. Sie liegt damit in ihrer Festigkeit nur geringfügig über den erreichten Werten der Serie 5, die Standardabweichung von Serie 9 ist mit 103 MPa jedoch höher.

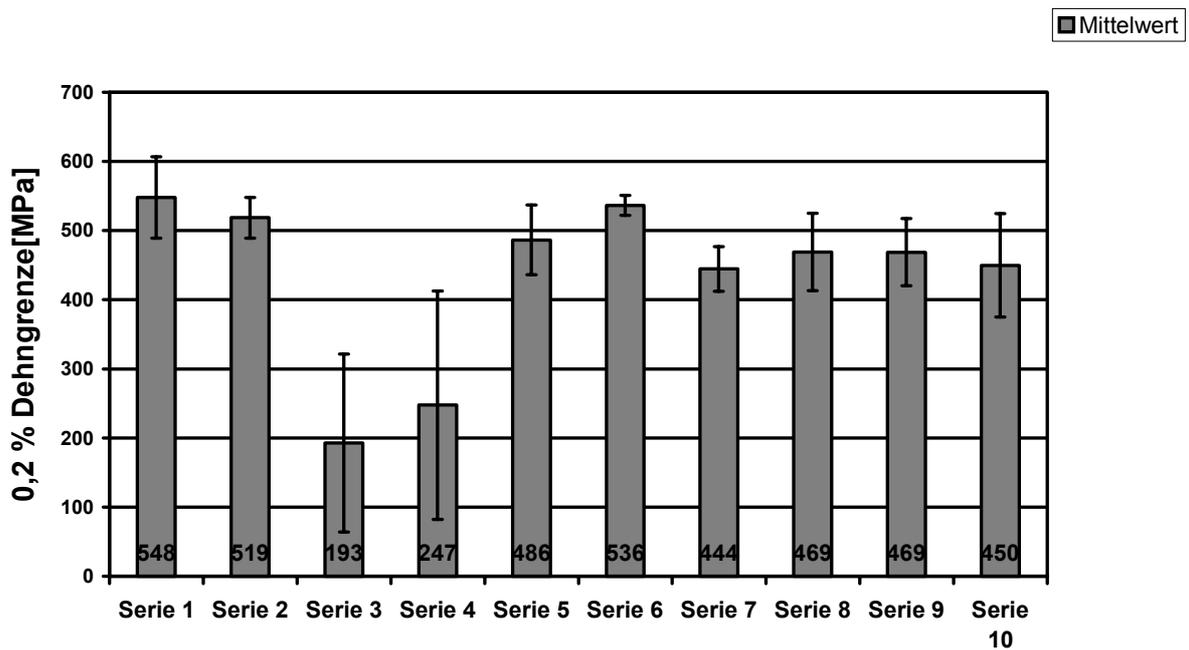
Abb. 6: Dehngrenze Serie 1-10

Aus dem aufgeführten Diagramm (Abb. 6) der Dehngrenze lässt sich entnehmen, dass nach den ungefügten Serien 1 (548 ± 59 MPa) und 2 (519 ± 30 MPa) die höchsten Werte der Dehngrenze bei den Serien 5 (486 ± 50 MPa) und 6 (536 ± 14 MPa), das heißt bei den aus Neumaterial stumpf gelaserten Prüfkörpern, erreicht

werden. Anschließend folgen die mit Zulegematerial gelaserten Prüfkörper der Serie 9 (469 ± 49 MPa) und Serie 7 (444 ± 32 MPa), deren Standardabweichung mit 32 MPa geringer ist als die der Serien 9 und 10. Die höheren Werte der Zugfestigkeit der Serien 6 und 8, nach Einlagerung in Kunstspeichel, spiegeln sich in der Dehngrenze wieder. Für die gelöteten Probekörper der Serie 3 (193 ± 129 MPa) und Serie 4 (274 ± 165 MPa) liegen deutlicher als im Diagramm der Zugfestigkeitsdarstellung die höchsten Standardabweichungen vor.

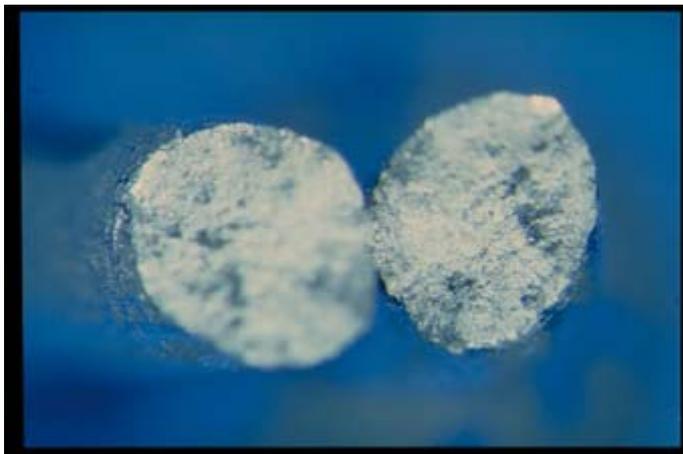
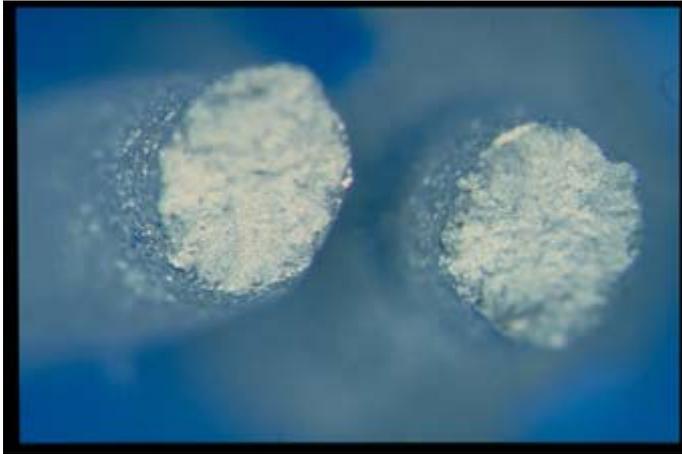
Abb. 7: Bruchfläche der Probe Serie 1 Neumaterial ungefügt, nicht korrodiert

Abb. 8: Bruchfläche der Probe Serie 2 Altmaterial ungefügt, nicht korrodiert

Die Oberflächen sind homogen, die Durchmesser der Proben verjüngt. Diese Beobachtung ist sowohl für das Neu- als auch Altmaterial zu machen.

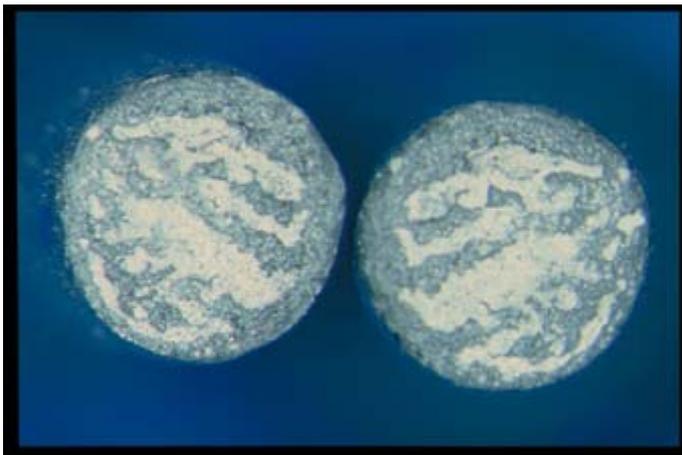
Abb. 9: Bruchfläche der Probe 5, bester Wert der Serie 3 Neumaterial gelötet, nicht korrodiert

Es ist deutlich das eingeschossene Lot im Bruchspalt zu erkennen

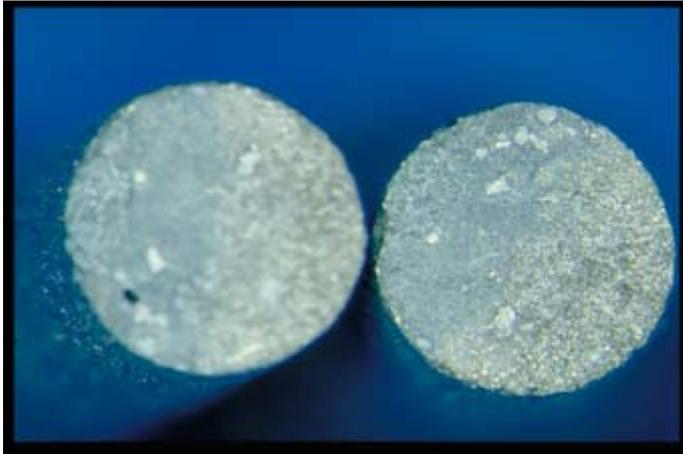
Abb. 10: Bruchfläche der Probe 4, medianer Wert der Serie 3 Neumaterial gelötet, nicht korrodiert

Hier zieht sich der Bruch durch das Lot, welches sich nicht richtig mit der Metalloberfläche der Probe verbunden hat.

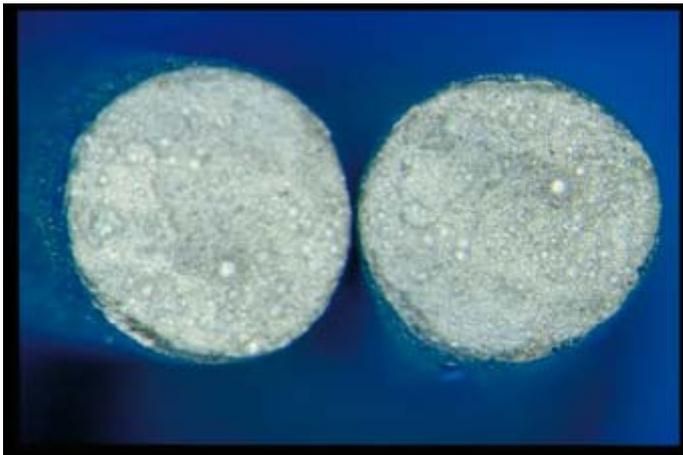
Abb. 11: Bruchfläche der Probe 1, schlechtesten Wert der Serie 3 Neumaterial gelötet, nicht korrodiert

Für den schlechtesten Wert dieser Serie ist der gut zu erkennende lunkerige Lötspalt verantwortlich.

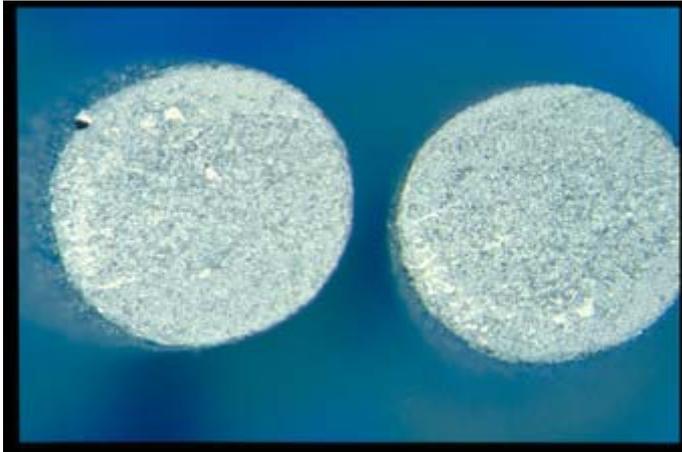
Abb. 12: Bruchfläche der Probe 6, bester Wert der Serie 4 Neumaterial gelötet, korrodiert

An den Rändern des Lötspaltes sind keine Korrosionserscheinungen zu sehen. Die Oberfläche stellt sich im Bruchspalt homogen dar.

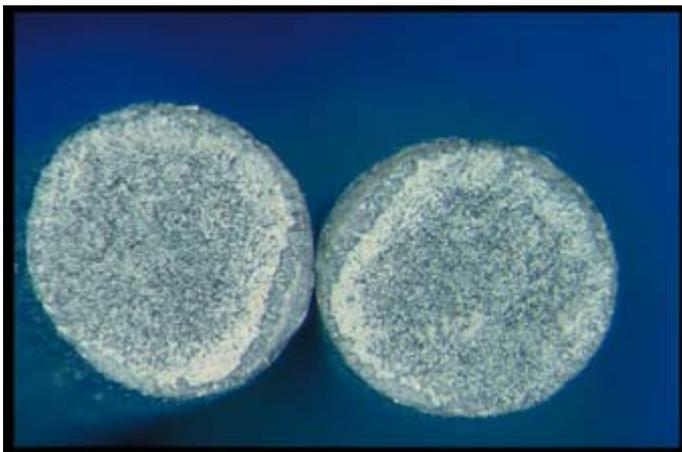
Abb. 13: Bruchfläche der Probe 3, medianer Wert der Serie 4 Neumaterial gelötet, korrodiert

Am Rand der Oberfläche ist der Abriss des Lotes von der Probenoberfläche sichtbar, dass Lot ist nicht vollständig eingeschossen.

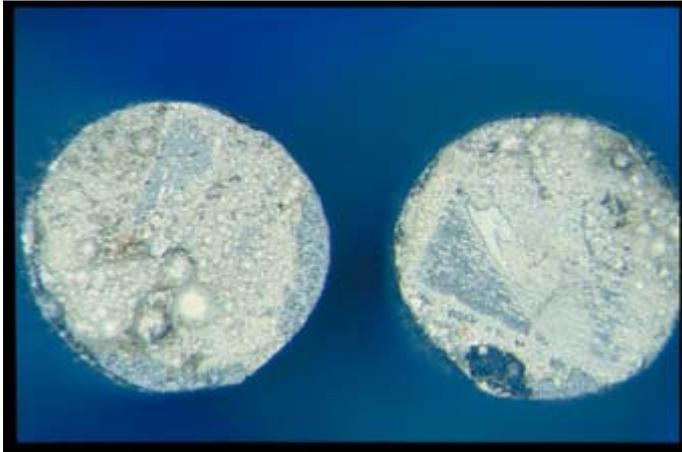
Abb. 14: Bruchfläche der Probe 8, schlechtesten Wert der Serie 4 Neumaterial gelötet, korrodiert

Die Oberfläche ist stark von Lunkern durchzogen, es ist sogar noch die vorbereitete Probenoberfläche zu erkennen. Der Lötprozess ist wahrscheinlich zu kalt abgelaufen.

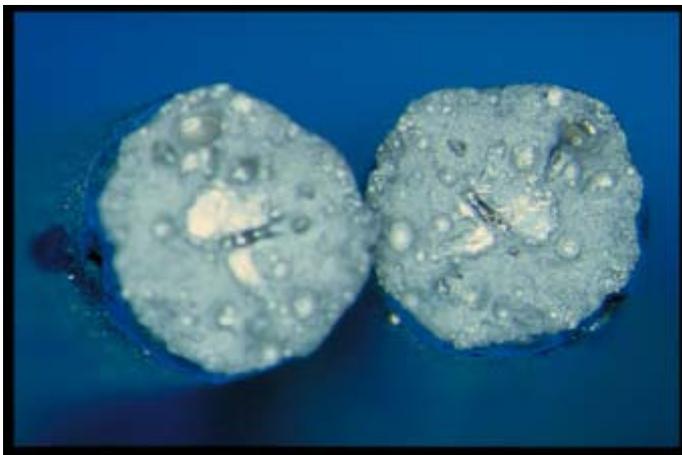
Abb. 15: Bruchfläche der Probe 8, besten Wert der Serie 5 Neumaterial gelasert, nicht korrodiert

Die Bruchoberfläche zeigt Gaslunker in der gesamten Schweißzone, die Mitte der Probe ist nicht vollständig durchgeschweißt worden.

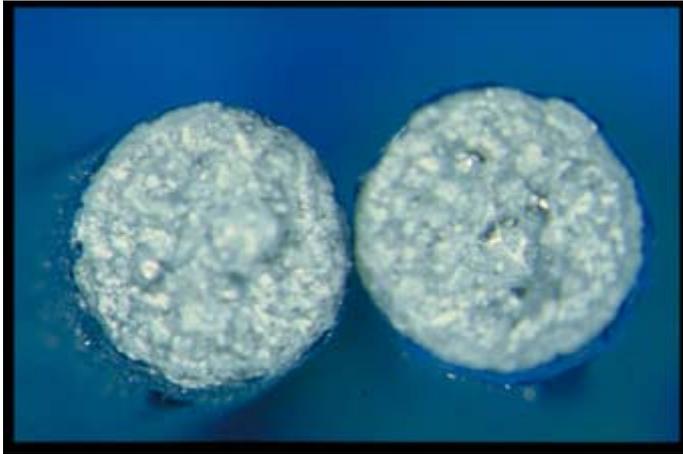
Abb. 16: Bruchfläche der Probe 5, medianer Wert der Serie 5 Neumaterial gelasert, nicht korrodiert

Diese Oberfläche ist homogen und konnte dennoch nicht den höchsten Wert im Zugversuch erzielen.

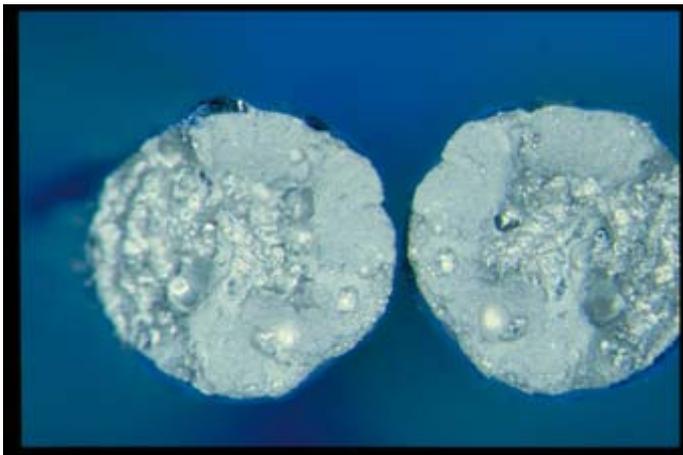
Abb. 17: Bruchfläche der Probe 2, schlechtesten Wert der Serie 5 Neumaterial gelasert, nicht korrodiert

Die Bruchfläche zieht sich sowohl durch die Schweißnaht als auch durch die Wärmeeinflusszone des Ausgangsmaterials, dies stellt jedoch die Schwachstelle der Schweißnaht dar. Es konnte nur eine Zugfestigkeit von 458,9 MPa erreicht werden.

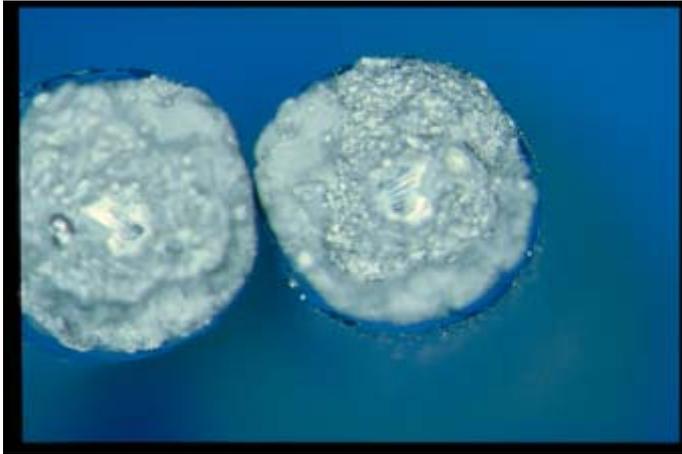
Abb. 18: Bruchfläche der Probe 6, bester Wert der Serie 6 Neumaterial gelasert stumpf, korrodiert

Die Probe ist nicht vollständig durchschweißt; dies ist deutlich in der Mitte am Schliff, der der Vorbereitung diente, zu erkennen. Des weiteren zeigt die Probe eine homogene Gefügestruktur.

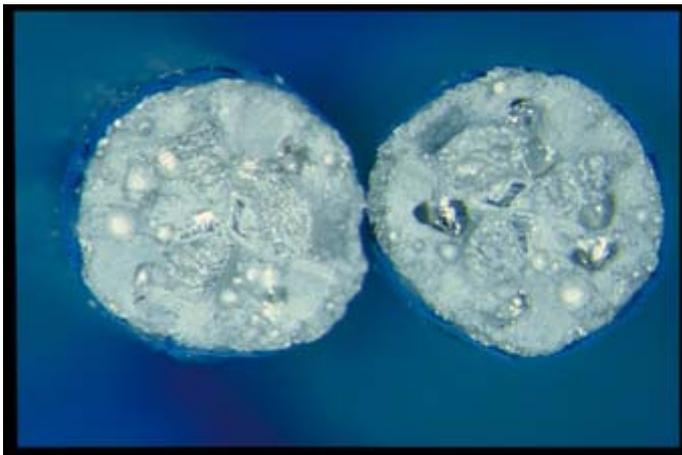
Abb. 19: Bruchfläche der Probe 4, medianer Wert der Serie 6 Neumaterial gelasert stumpf, korrodiert

Auch diese Probe ist nicht vollständig durchschweißt, zeigt zusätzlich aber viele Gaslunker im Gefüge.

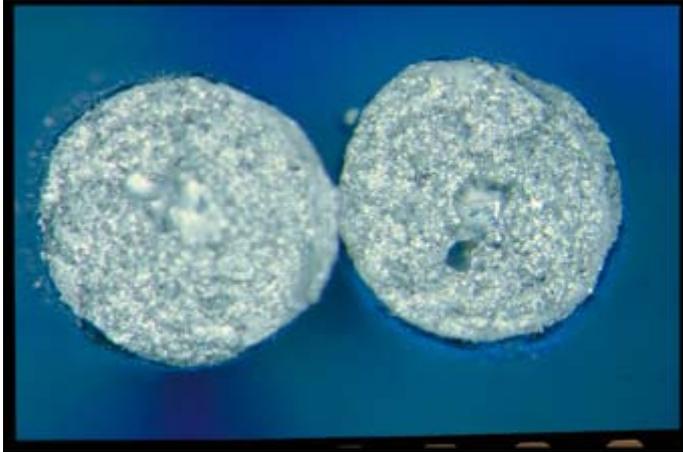
Abb. 20: Bruchfläche der Probe 1, schlechtesten Wert der Serie 6 Neumaterial gelasert stumpf, korrodiert

Die Oberfläche ist mit nur einem sichtbaren Lunker relativ homogen. Die Zugfestigkeit von nur 590 MPa ist in dieser Serie der niedrigste Wert, in Bezug auf die Serien 5, 7 und 8, die gleichartig behandelt wurden, jedoch gut.

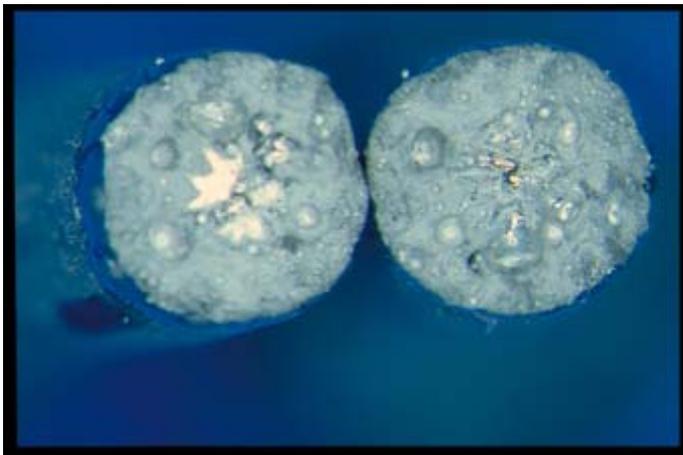
Abb. 21: Bruchfläche der Probe 7, besten Wert der Serie 7 Altmaterial gelasert stumpf, nicht korrodiert

Die Probe aus 5-mal vergossenem BegoPal[®] 300 ist nicht vollständig durchgeschweißt und zeigt eine ebenso hohe Anzahl an Gaslunkern wie im Neumaterial.

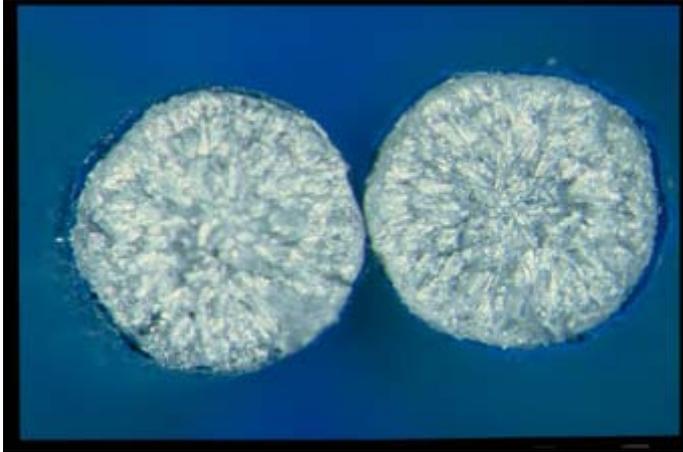
Abb. 22: Bruchfläche der Probe 1, medianer Wert der Serie 7 Altmaterial gelasert stumpf, nicht korrodiert

Die Oberfläche stellt sich homogen dar, ist komplett durchschweißt und scheint genau in der Schweißnaht zerrissen zu sein.

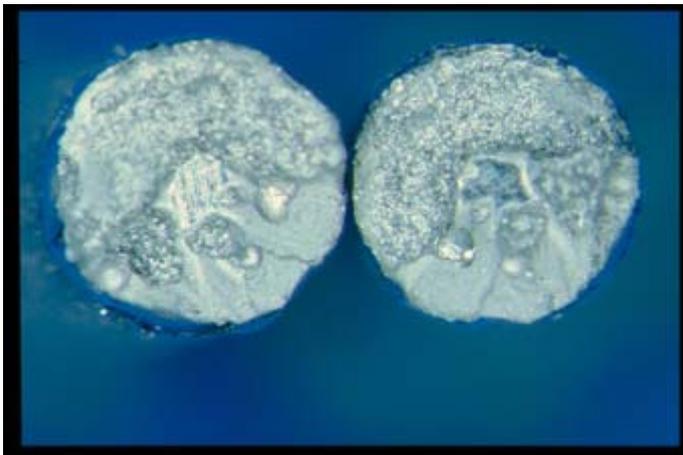
Abb. 23: Bruchfläche der Probe 6, schlechtester Wert der Serie 7 Altmaterial gelasert stumpf, nicht korrodiert

Diese Probe ist nicht vollständig durchschweißt. Teilweise ist sie in der Lasernaht und auch in der Wärmeeinflusszone gerissen.

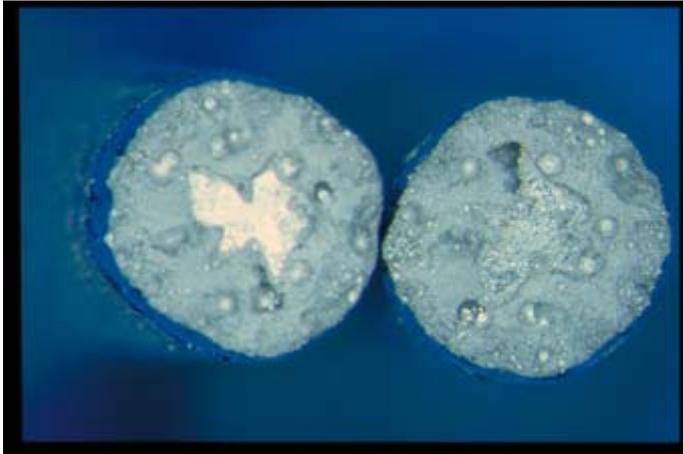
Abb. 24: Bruchfläche der Probe 7, bester Wert der Serie 8 Altmaterial gelasert stumpf, korrodiert

Es ist eine relativ breite nicht durchschweißte Zone in der Probe zu erkennen, mit großen Gaslunkern in der Mitte der Probe und kleineren Lunkern. Dies ist wahrscheinlich durch Verdampfen von Legierungsbestandteilen entstanden.

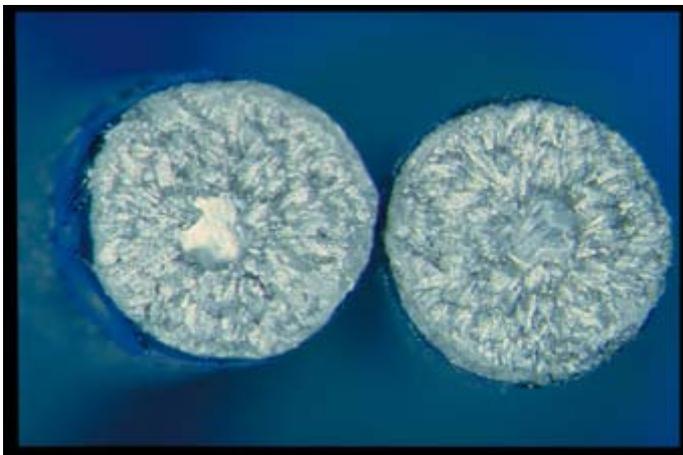
Abb. 25: Bruchfläche der Probe 4, medianer Wert der Serie 8 Altmaterial gelasert stumpf, korrodiert

Die Probenoberfläche stellt sich wie Probe 7/1 dar.

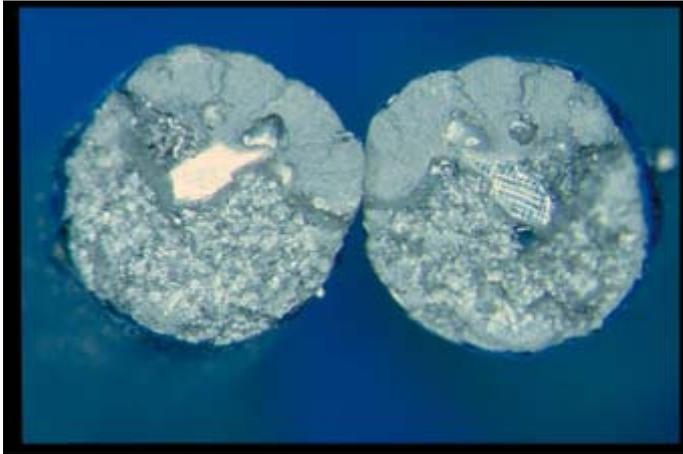
Abb. 26: Bruchfläche der Probe 1, schlechtesten Wert der Serie 8 Altmaterial gelasert stumpf, korrodiert

Die Probe ist nicht vollständig durchgeschweißt und teilweise in der Naht sowie im Ausgangsgefüge bzw. in der Wärmeeinflusszone gerissen.

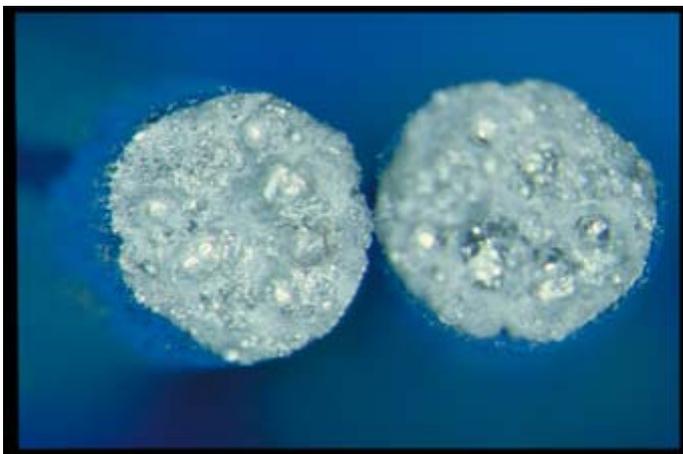
Abb. 27: Bruchfläche der Probe 1, besten Wert der Serie 9 Neumaterial gelasert mit Zulegematerial, nicht korrodiert

Es können Wirbelungen sowie Gaslunker in der Oberfläche gefunden werden. Es ist kein schräger Riss durch die Lasernaht festzustellen, wie es teilweise an den stumpf gelaserten zu sehen ist.

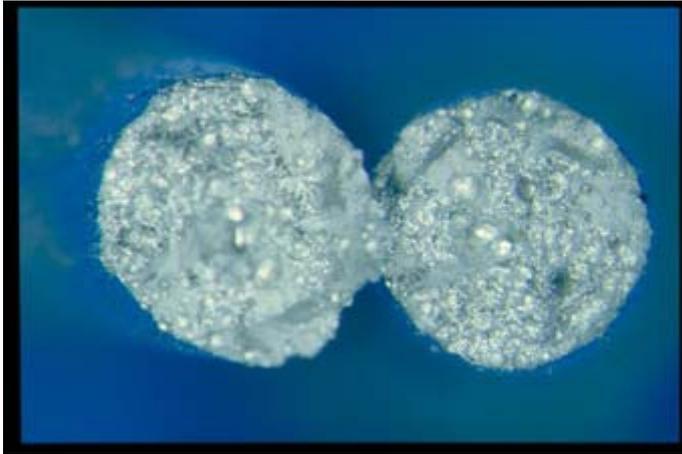
Abb. 28: Bruchfläche der Probe 5, medianer Wert der Serie 9 Neumaterial gelasert mit Zulegematerial, nicht korrodiert

Es sind wieder Gaslunker zu finden.

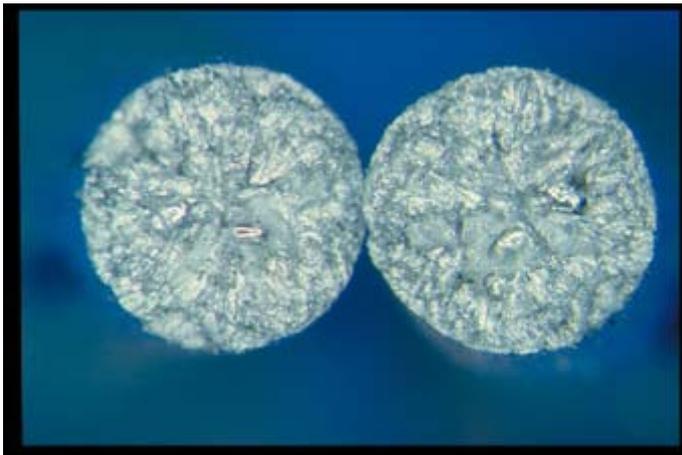
Abb. 29: Bruchfläche der Probe 4, schlechtester Wert der Serie 9 Neumaterial gelasert mit Zulegematerial, nicht korrodiert

Mit 474,8 MPa erreicht diese Probe nur eine Zugfestigkeit die zu vergleichen ist mit Werten aus den gelöteten Serien und auch den stumpf gelaserten Serien. Die Oberfläche stellt sich wie Probe 7/1 (445,7 MPa) und 8/4 (498,8 MPa) dar, ohne Lunker und homogen. Eine Korrelation zwischen Alt- und Neumaterial in Bezug auf diese Werte kann nicht gefunden werden.

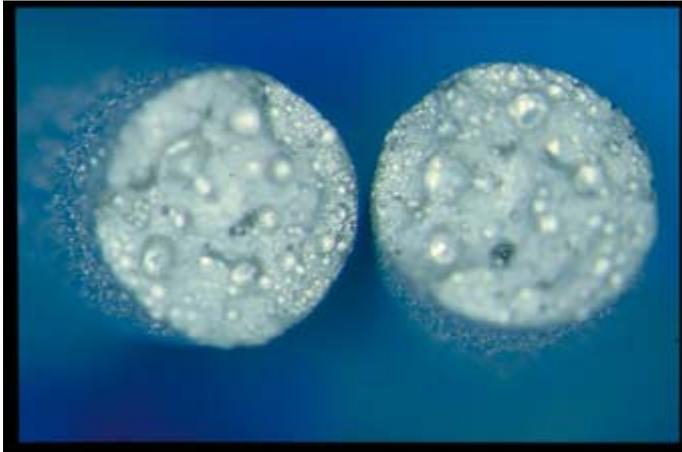
Abb. 30: Bruchfläche der Probe 7, bester Wert der Serie 10 Neumaterial gelasert mit Zulegematerial, korrodiert

Die Bruchfläche ist durchsetzt von Gaslunkern und es sind keine Korrosionserscheinungen zu sehen.

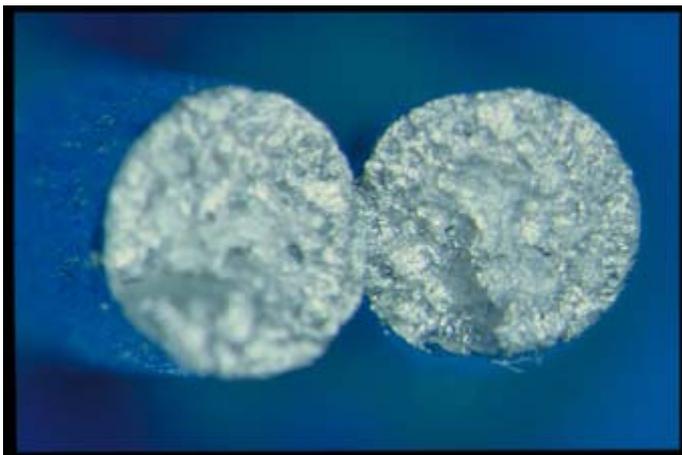
Abb. 31: Bruchfläche der Probe 5, medianer Wert der Serie 10 Neumaterial gelasert mit Zulegematerial, korrodiert

Es sind keine Gaslunker zu erkennen, die Bruchfläche stellt sich homogen dar.

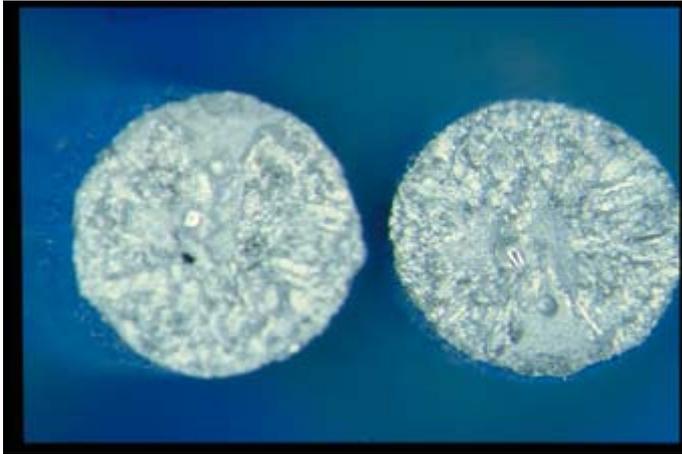
Abb. 32: Bruchfläche der Probe 4, schlechtesten Wert der Serie 10 Neumaterial gelasert mit Zulegematerial, korrodiert

In Bezug auf die Oberfläche ist eine deutliche Ähnlichkeit zu den Proben 9/4 und den weiter genannten Proben 7/1 und 8/4 zu sehen. Die Gaslunker scheinen keine negativen Auswirkungen auf die Zugfestigkeit zu haben.

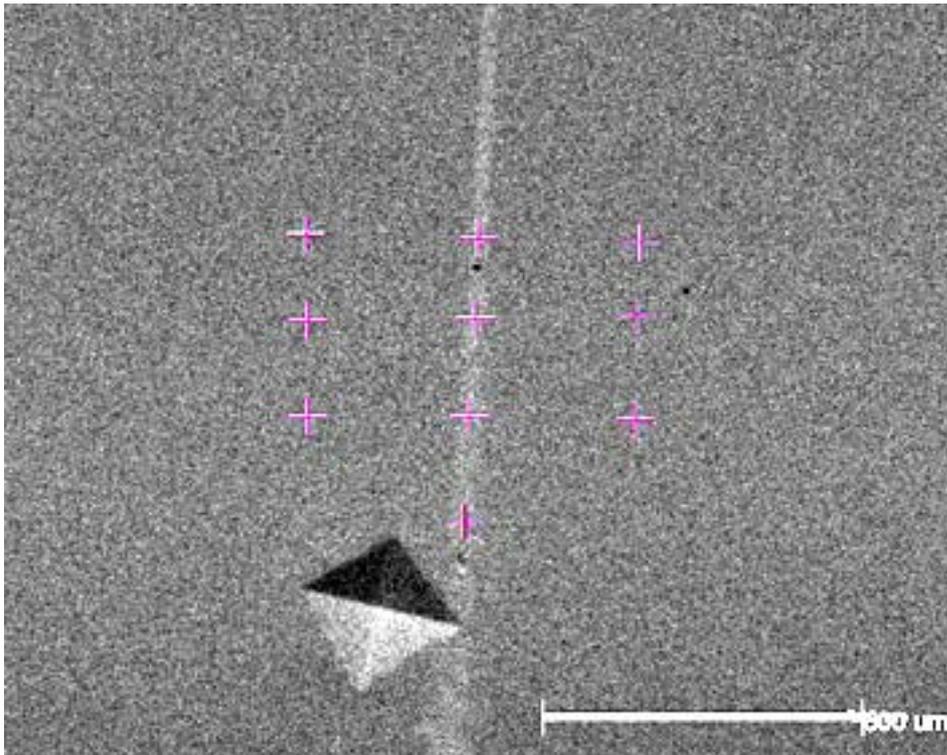
Abb. 33: Serie 3 Neumaterial, gelötet, nicht korrodiert

Es sind der Vickershärteeindruck und die Messpunkte der Serie 3 zu erkennen. Die mittlere Reihe der Messpunkte liegt genau auf der Lotnaht.

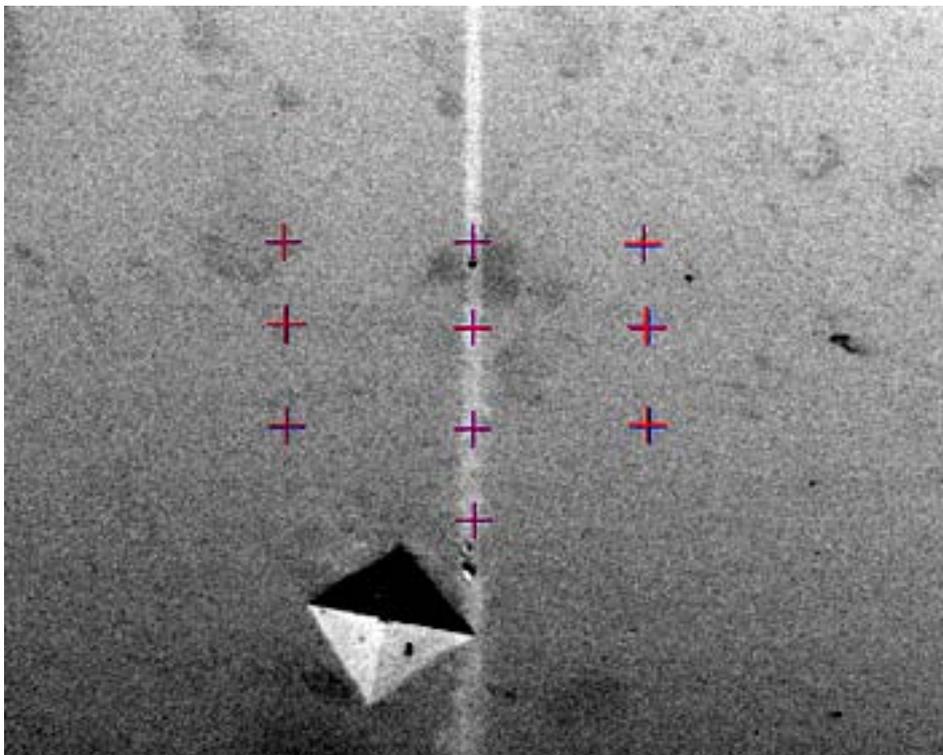
Abb. 34: Serie 4 Neumaterial, gelötet, korrodiert

Es sind der Vickershärteeindruck und die Messpunkte der Serie 4 zu erkennen. Die mittlere Reihe der Messpunkte liegt genau auf der Lotnaht, die sich in dieser Aufnahme deutlich heller darstellt. Es sind Lunker an Messpunkt 2 und 10 zu erkennen.

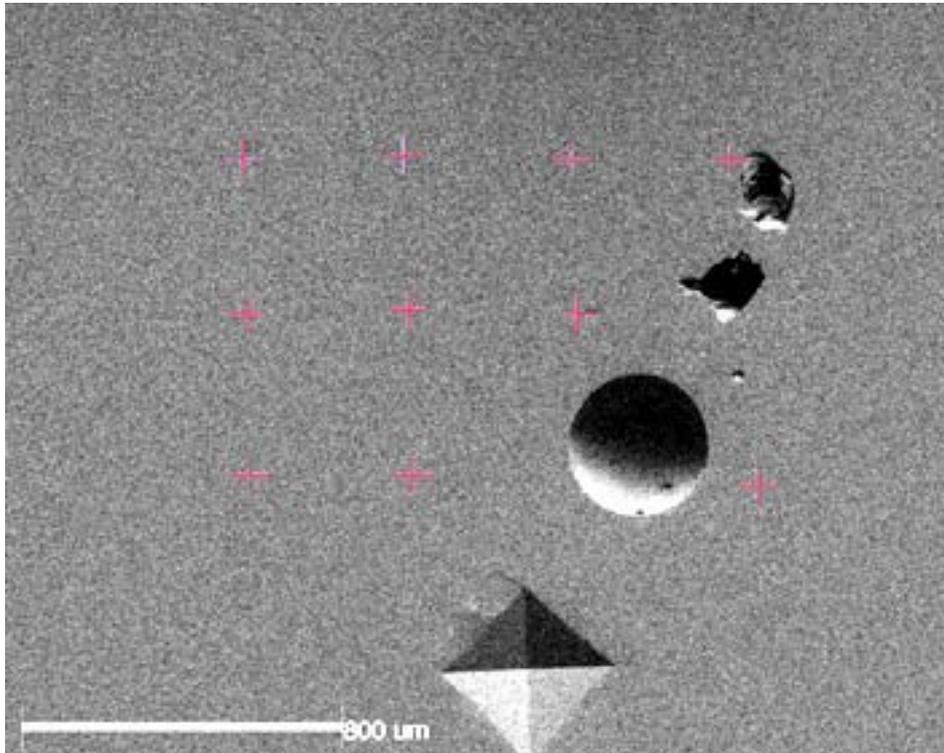
Abb. 35: Serie 7 Altmaterial, gelasert stumpf, nicht korrodiert

Es sind der Vickershärteeindruck und die Messpunkte der Serie 7 zu erkennen. Oberhalb des Eindruckes sind deutlich Lunker zu erkennen, die in der Schweißnaht liegen.

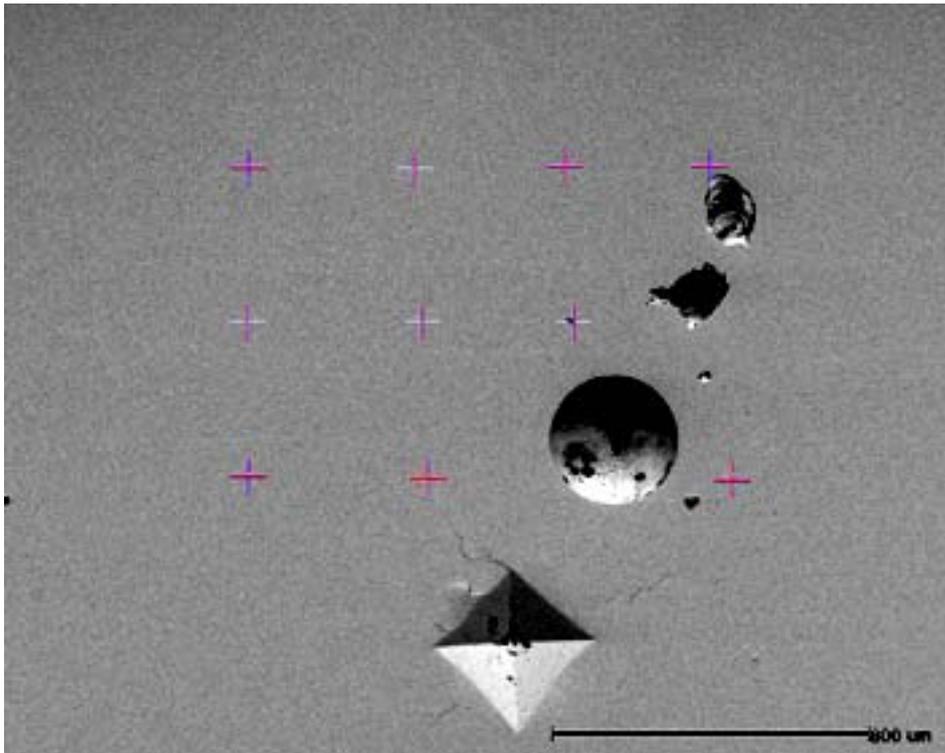
Abb. 36: Serie 8 Altmaterial, gelasert stumpf, korrodiert

Es sind der Vickershärteeindruck und die Messpunkte der Serie 8 zu erkennen. In den Lunkern und an der Spitze des Vickerseindrucks sind Ablagerungen sichtbar. Eine Messung in einem Lunker ergaben Silizium zu 96 %.

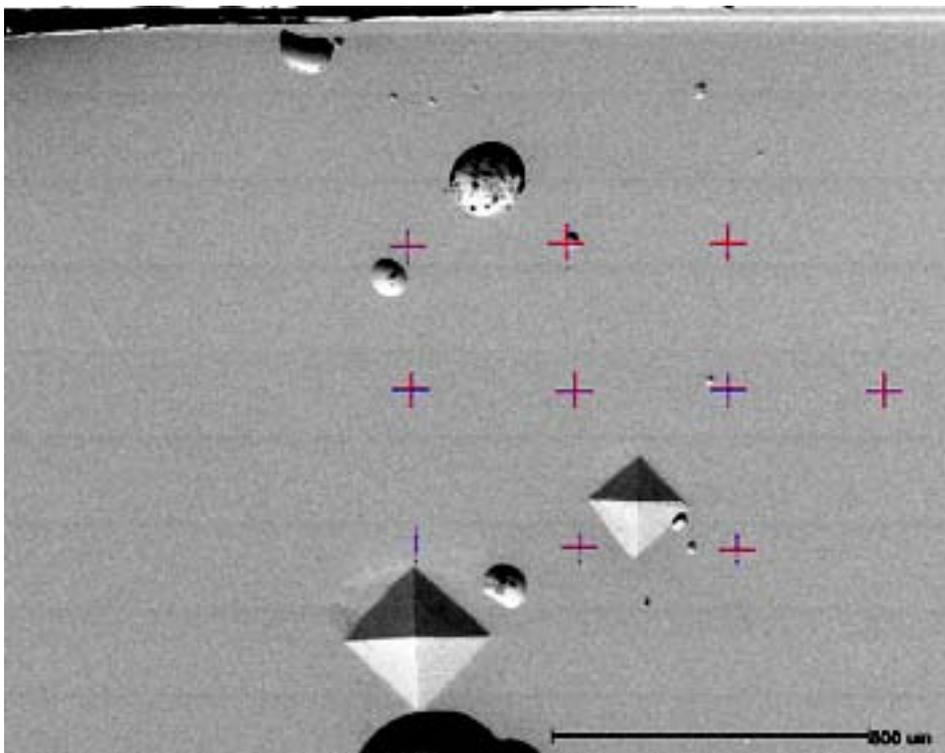
Abb. 37: Serie 9 Neumaterial, gelasert mit Zulegematerial, nicht korrodiert

Es sind der Vickershärteeindruck und die Messpunkte der Serie 9 zu erkennen. Hier treten innerhalb der Schweißzone von allen betrachteten Serien die häufigsten Lunker auf.

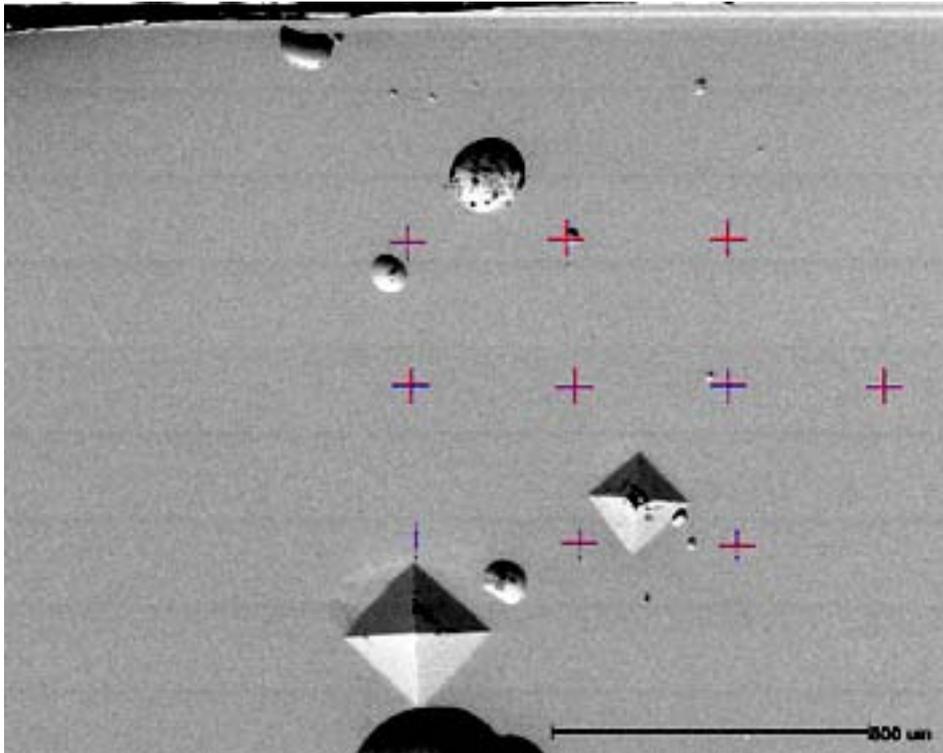
Abb. 38: Serie 10 Neumaterial, gelasert mit Zulegematerial, korrodiert

Es sind der Vickershärteeindruck und die Messpunkte der Serie 10 zu erkennen. In den Lunkern und auf den Spitzen der Eindrücke sind Ablagerungen nach der sechsmonatigen Einlagerungszeit sichtbar.

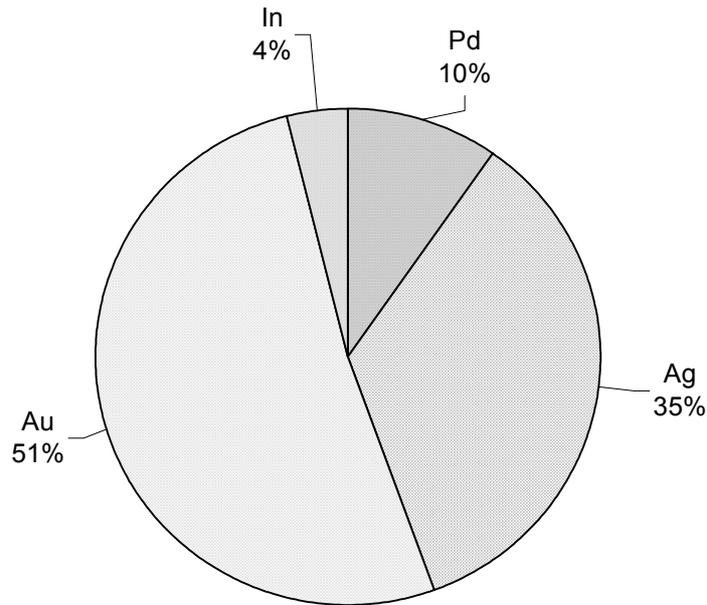
Abb. 41: Unverarbeitete Oberfläche des Lotes BegoPal® 300

Indium ist nach quantitativer Analyse um 3 % erhöht, Gold um 4 % erniedrigt, Palladium entspricht den Herstellerangaben, Silber weicht nur um 1 % ab.

Um die Abweichung der EDX-Analyse von den Herstellerangaben zu verdeutlichen, wurde eine Messung auf unverarbeiteter Lotoberfläche durchgeführt.

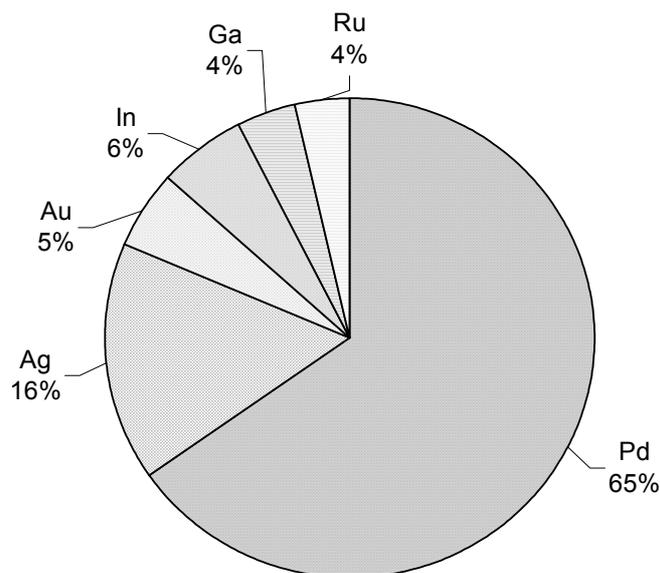
Schon an Serie 1, die ungefügt blieb, ist im Mittelwert eine deutliche Abweichung der Herstellerangaben von 10 % im Ausgangswert des Palladium festzustellen. Der Anteil an Silber ist dafür um 10 % erhöht. Gallium stellt sich um 2 % erniedrigt dar, Gold um 1% erniedrigt. Ruthenium ist sogar um das 40-fache erhöht.

Abb. 42: Serie 1 Neumaterial nicht korrodiert / Mittelwert

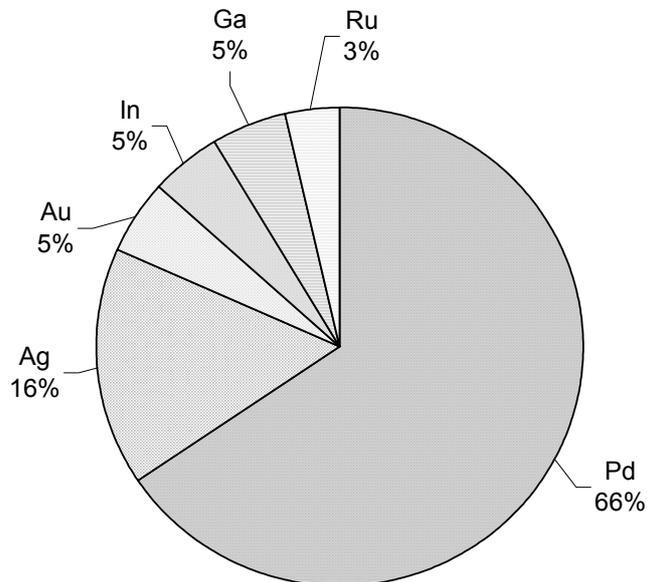
Der Vergleich mit der ungefügten Serie 2 aus Altmaterial stellt prozentual eine ähnliche Elementverteilung dar. Es liegen nur 1 %ige Abweichungen vor. Der Oxidbildner Indium ist erniedrigt, während Gallium erhöht ist. Ruthenium ist dagegen wiederum erniedrigt.

Abb. 43: Serie 2 Altmaterial nicht korrodiert / Mittelwert

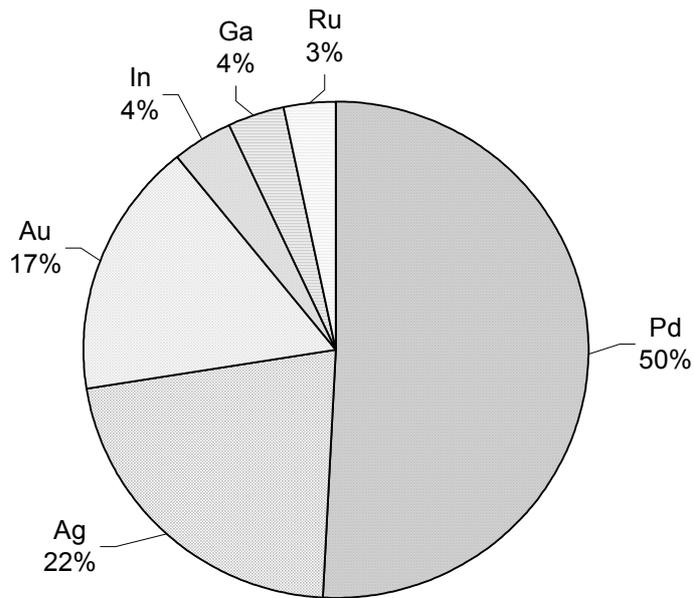
Die Elementverteilung der gelöteten Serie 3 zeigt deutliche Unterschiede zu den ungefügten Prüfkörpern. Dieses Ergebnis ist nicht unerwartet, da durch das Hinzufügen des Lotes die Zusammensetzung der Lotnaht verändert wird. Das Kreisdiagramm zeigt in Abb. 44 die Verteilung der Elemente über die gesamten 10 Messpunkte in der EDX-Analyse und in Abb. 45 nur die Elementverteilung der Lotmesspunkte 2, 5, 8 und 10 direkt in der Lotnaht.

Abb. 44: Serie 3 Neumaterial gelötet nicht korrodiert / Mittelwert

Aufgrund des hohen Gold- und Silbergehaltes im Lot sind diese Metalle deutlich erhöht und Palladium zugunsten dieser Metalle reduziert. Im Abb. 44 sind Gallium, Indium und Ruthenium gegenüber den Werten der Messpunkte der Serie 1 und 2 erniedrigt. In Abb. 45 ist Gallium mit nur noch einem Prozent enthalten, Ruthenium- und Indiumgehalte sind weiter verringert.

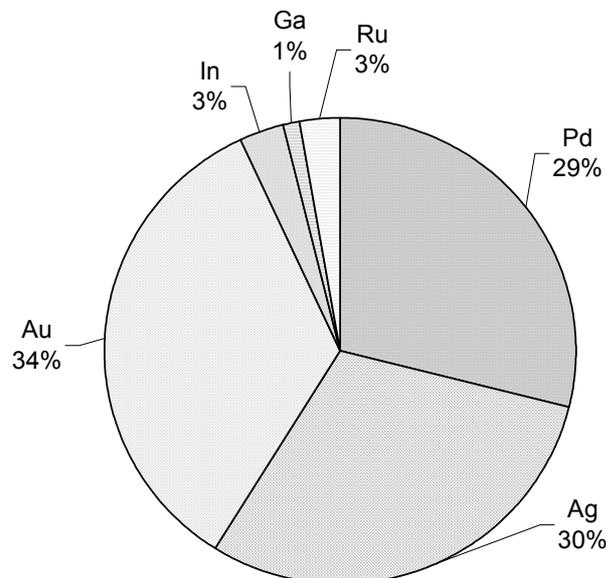
Abb. 45: Serie 3 nur die Lotmesspunkte / Mittelwert

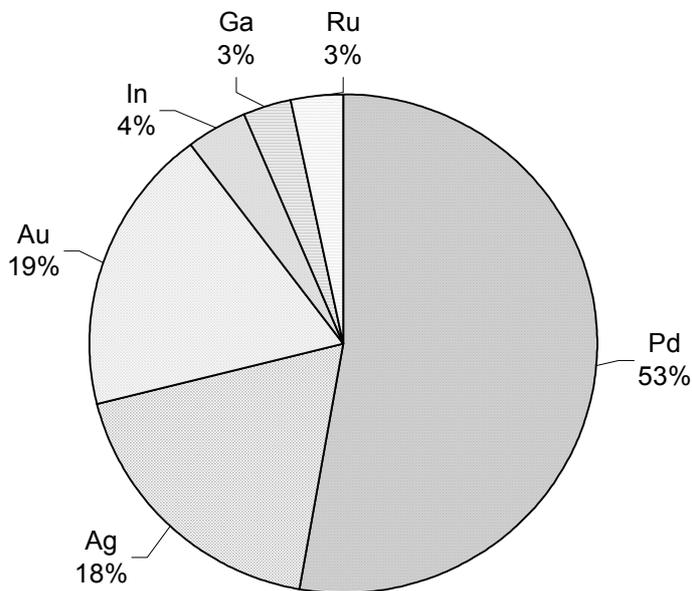
Abb. 46: Serie 4 Neumaterial gelötet korrodiert / Mittelwert

Nur Gallium ist um 1 % in der Gesamtanalyse erniedrigt, Gold und Palladium unwesentlich erhöht.

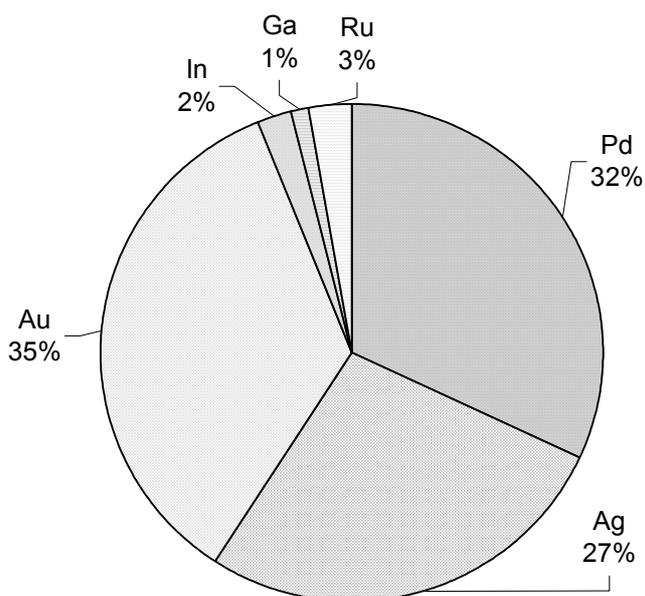
Im Vergleich der Messpunkte von Serie 3 zu Serie 4 ist in der Lotnaht Indium um 1 % erniedrigt. Gallium und Ruthenium sind nicht verändert Palladium, Silber und Gold sogar erhöht.

Abb. 47: Serie 4 nur die Lotmesspunkte / Mittelwert

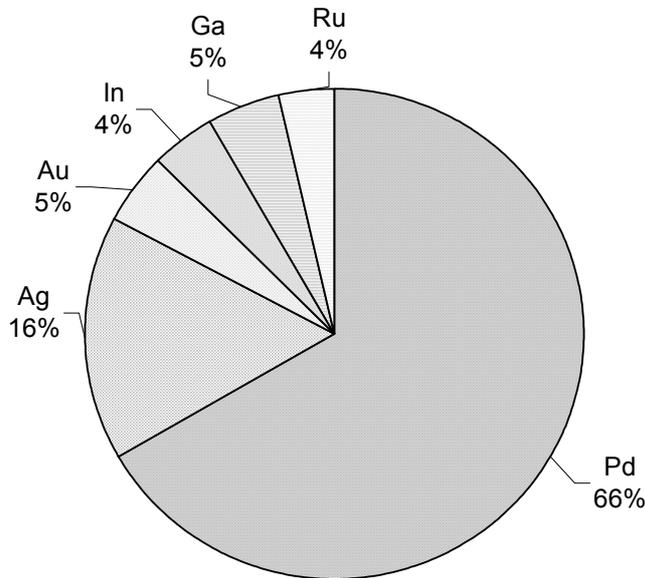
Die Serien 5 und 6 weisen in ihrer Zusammensetzung keine erheblichen Unterschiede auf. Da ohne Zulegematerial nur Stoß auf Stoß gelasert wurde ist im Gegensatz zu den gelöteten Prüfkörpern hier keine stärkere Schwankung in der Elementverteilung gegenüber den ungefügten Prüfkörpern zu erwarten. Die Aussagen des Hersteller über die Zusammensetzung werden jedoch nicht erreicht.

Abb. 48: Serie 5 Neumaterial stumpf gelasert nicht korrodiert

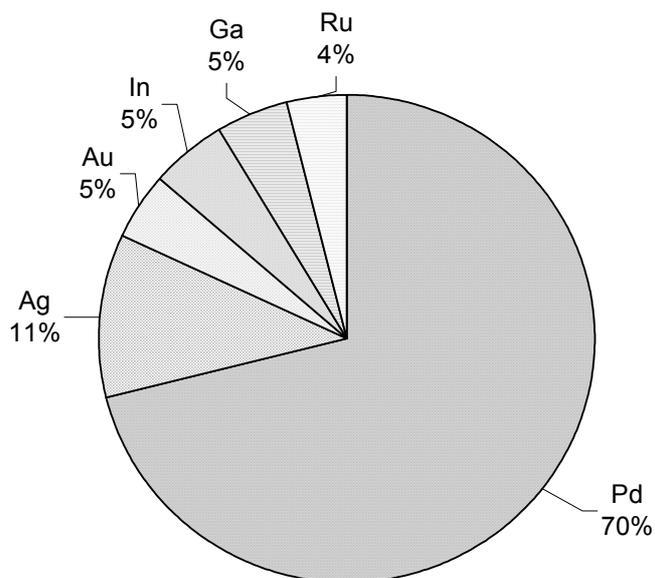
Indium ist in Serie 6, nach der Einlagerung in Korrosionslösung im Vergleich zur Serie 7 erhöht, Gallium, Ruthenium und Gold haben sich prozentual gar nicht verändert, und Silber ist in Serie 6 um 5 % erniedrigt, dafür Palladium erhöht.

Abb. 49: Serie 6 Neumaterial stumpf gelasert korrodiert / Mittelwert

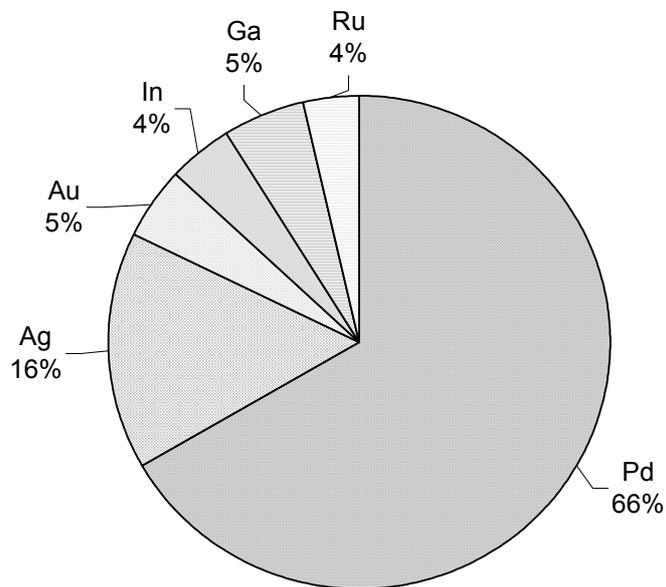
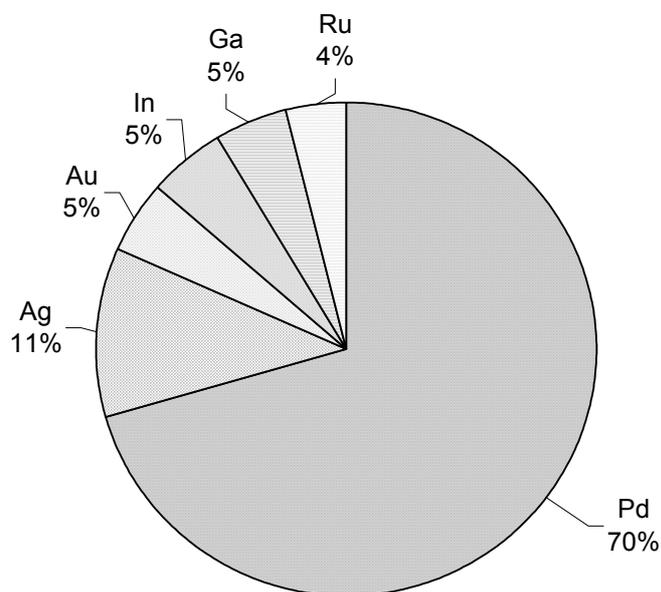
Abb. 50: Serie 7 Altmaterial stumpf gelasert nicht korrodiert / Mittelwert

Abb. 51: Serie 8 Altmaterial stumpf gelasert korrodiert / Mittelwert

In der Zusammensetzung entspricht Serie 7 der Elementverteilung von Serie 5, die aus Neumetall besteht. Für Serie 6 liegen im Vergleich zu Serie 8 ebenfalls genau die gleichen quantitativen Verhältnisse vor. Nach der Einlagerung in das Korrosionsmedium ist keine Abnahme des Gehaltes von Indium festzustellen,

sondern eine 1 %ige Zunahme. Gallium, Ruthenium und Gold weisen keine Umverteilung auf. Palladium ist messbedingt zulasten des Silbergehaltes in Serie 8 um 4 % erhöht.
