4 Ergebnisse

4.1 Ergebnisse aus dem Zugversuch

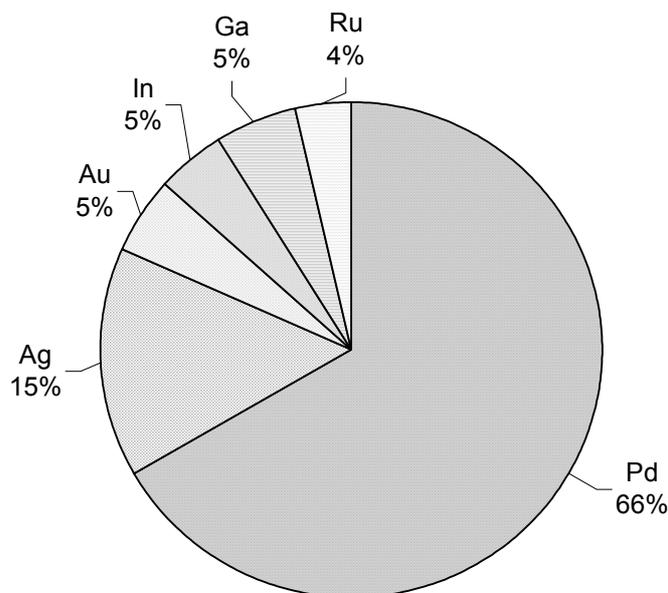
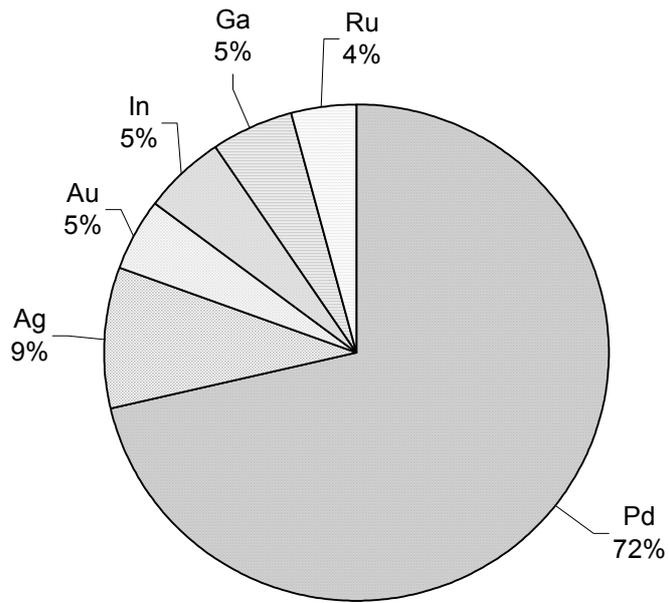
Die Analyse der mit Zulegematerial gelaserten Prüfkörper ergab, dass im Vergleich der Zusammensetzung vor und nach der Einlagerung bei Indium, Gallium und Ruthenium keine quantitative Änderung zu finden ist, die Abweichung der Bestandteile von Silber und Palladium sind nicht erheblicher als die der anderen Serien bzw. der ungefügten Serien 1 und 2. In Relation zur Stoß auf Stoß gelaserten Serie 5 und 6 ist neben den veränderten Werten von Silber und Palladium nur eine 1 %ige Erniedrigung des Gehaltes an Indium in Serie 5 im Gegensatz zu Serie 6, 9 und 10 zu finden.

Abb. 52: Serie 9 Neumaterial gelasert mit Zulegematerial nicht korrodiert / Mittelwert

Abb. 53: Serie 10 Neumaterial gelasert mit Zulegematerial korrodiert / Mittelwert
